補修図(2)

堂ノ川橋

主桁・床版・地覆損傷図 S-1/25

越 知 町			
施工年度	令和7年度	工事番号	令7老対 第2号
工 事 名	町道堂ノ岡2号線堂ノ川橋修繕工事		
図面名称	補修図(2)		
図面番号	3 / 15	縮 尺	図 示
路 線 名	町道堂ノ岡2号線		
工事場所	高知県 高岡郡越知町 横高南(空間)

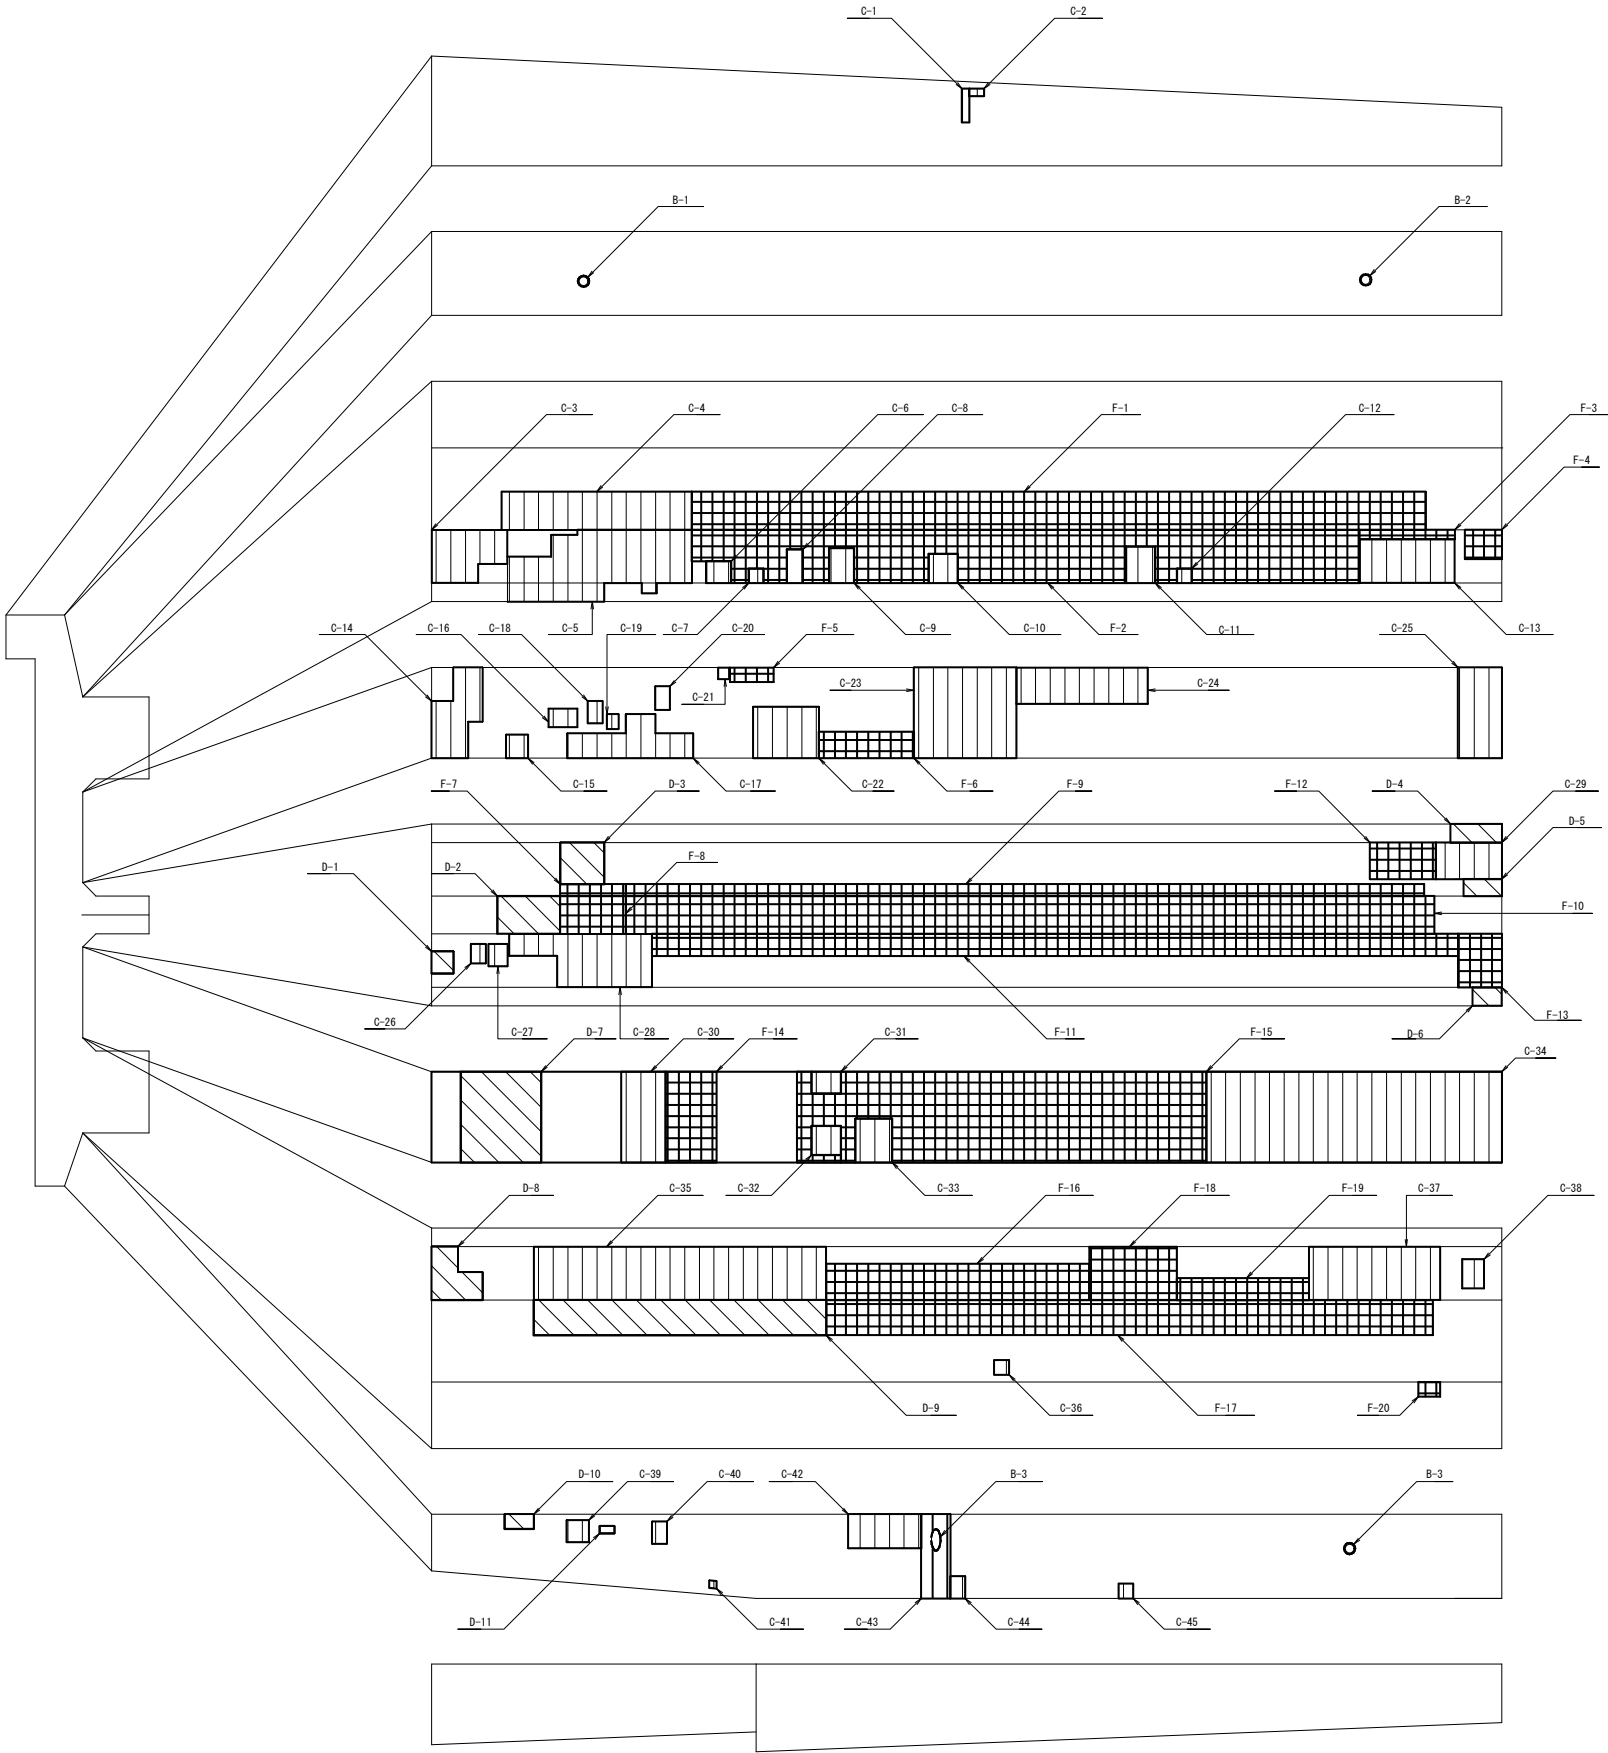
地覆（剝離・鉄筋露出）

番号	損傷の種類	損傷範囲			面積 (m ²)	体積 (m ³)
		W(mm)	L(mm)	t(mm)		
C-1	剝離・鉄筋露出	230	50	10	0.012	0.00012
C-2	剝離・鉄筋露出	50	100	10	0.005	0.00005

補修の種類	表 示
表面含浸工	※2

項目	仕様	単位	数量
主桁含浸材塗布	高分子系浸透性防水材	m ²	58.028

断面修復工

※鉄筋腐食の場合は、鉄筋裏面まではつり取る。
※鉄筋腐食がないと判断される場合は、鉄筋まではつり出さない。
※断面修復材は防錆仕様（亜硝酸リチウム水溶液 配合（アルカード同等品））を仕様する。
