補修図(1)

堂ノ川橋

主桁・床版 損傷図

| 越 知 町 | | | |
|---|---|---|---|
| 工 事 名 | 町道堂ノ岡2号線堂ノ川橋修繕工事 | | |

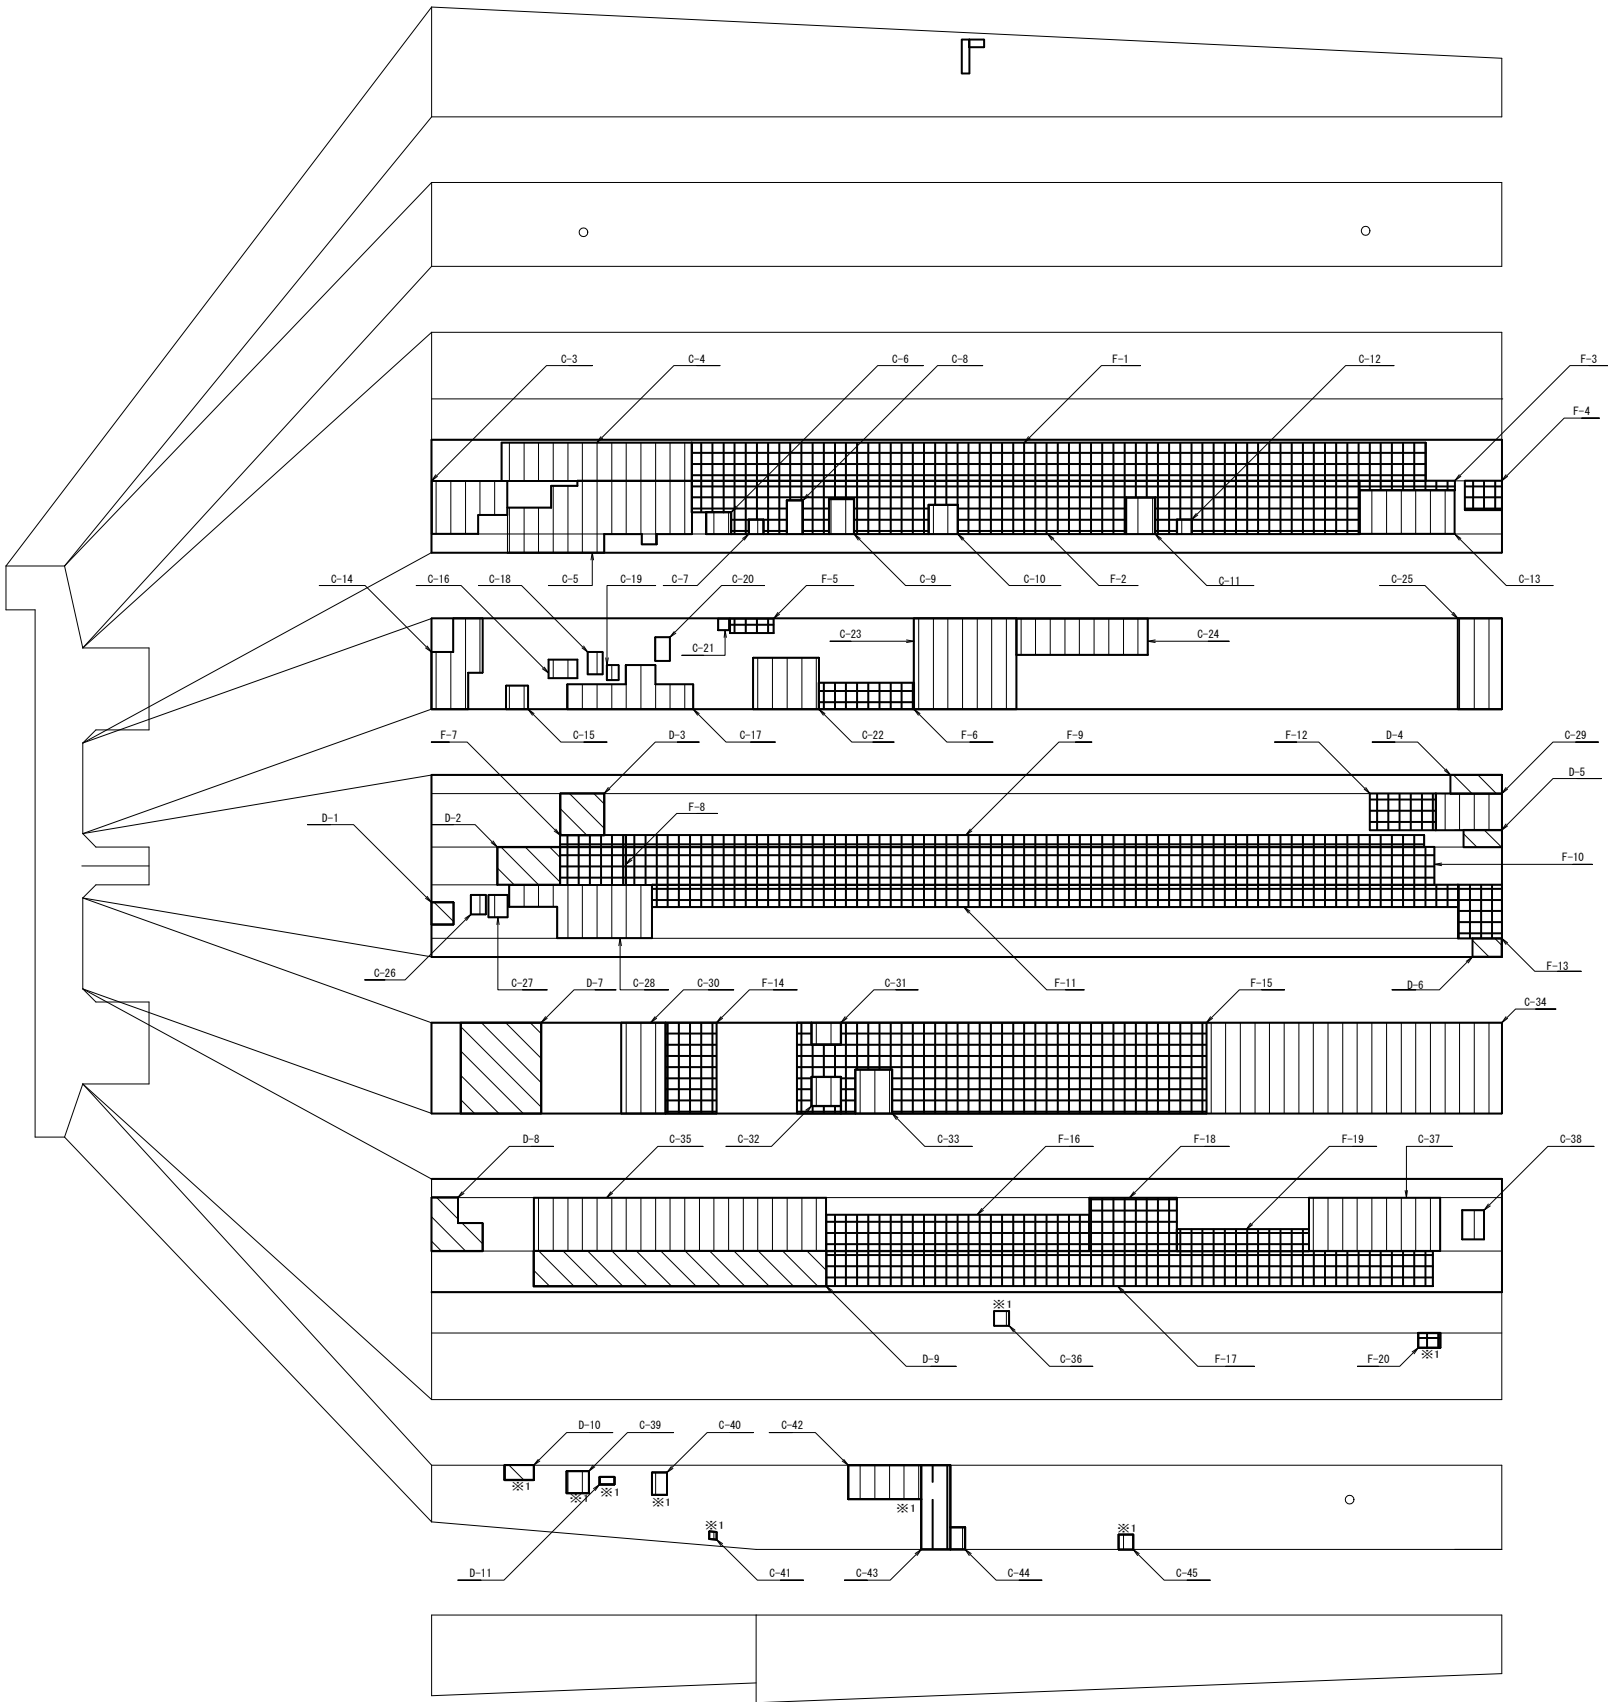
4-4断面図 S=1/25

地覆0101

床版0101

主桁0101 ※1

床版0201 ※1

主桁0201 ※1

床版0301 ※1

主桁0301 ※1

床版0401

| 補修の種類 | 表 示 |
|---|---|
| 断面修復工<br>(吹付工法) | ※1 |
