(参考図) 損傷展開図 (1/4) S=1:30

高知県 越知町			
施工年度	令和7年度	工事番号	令6老対第4号
工事名	町道鎌井田桑数線 天神橋修繕工事		
図面名称	(参考図) 損傷展開図 (1/4)		
図面番号	8/13	縮 尺	図 示
路線名	町道鎌井田桑数線		
工事場所	高知県高岡郡越知町	鎌井田本村

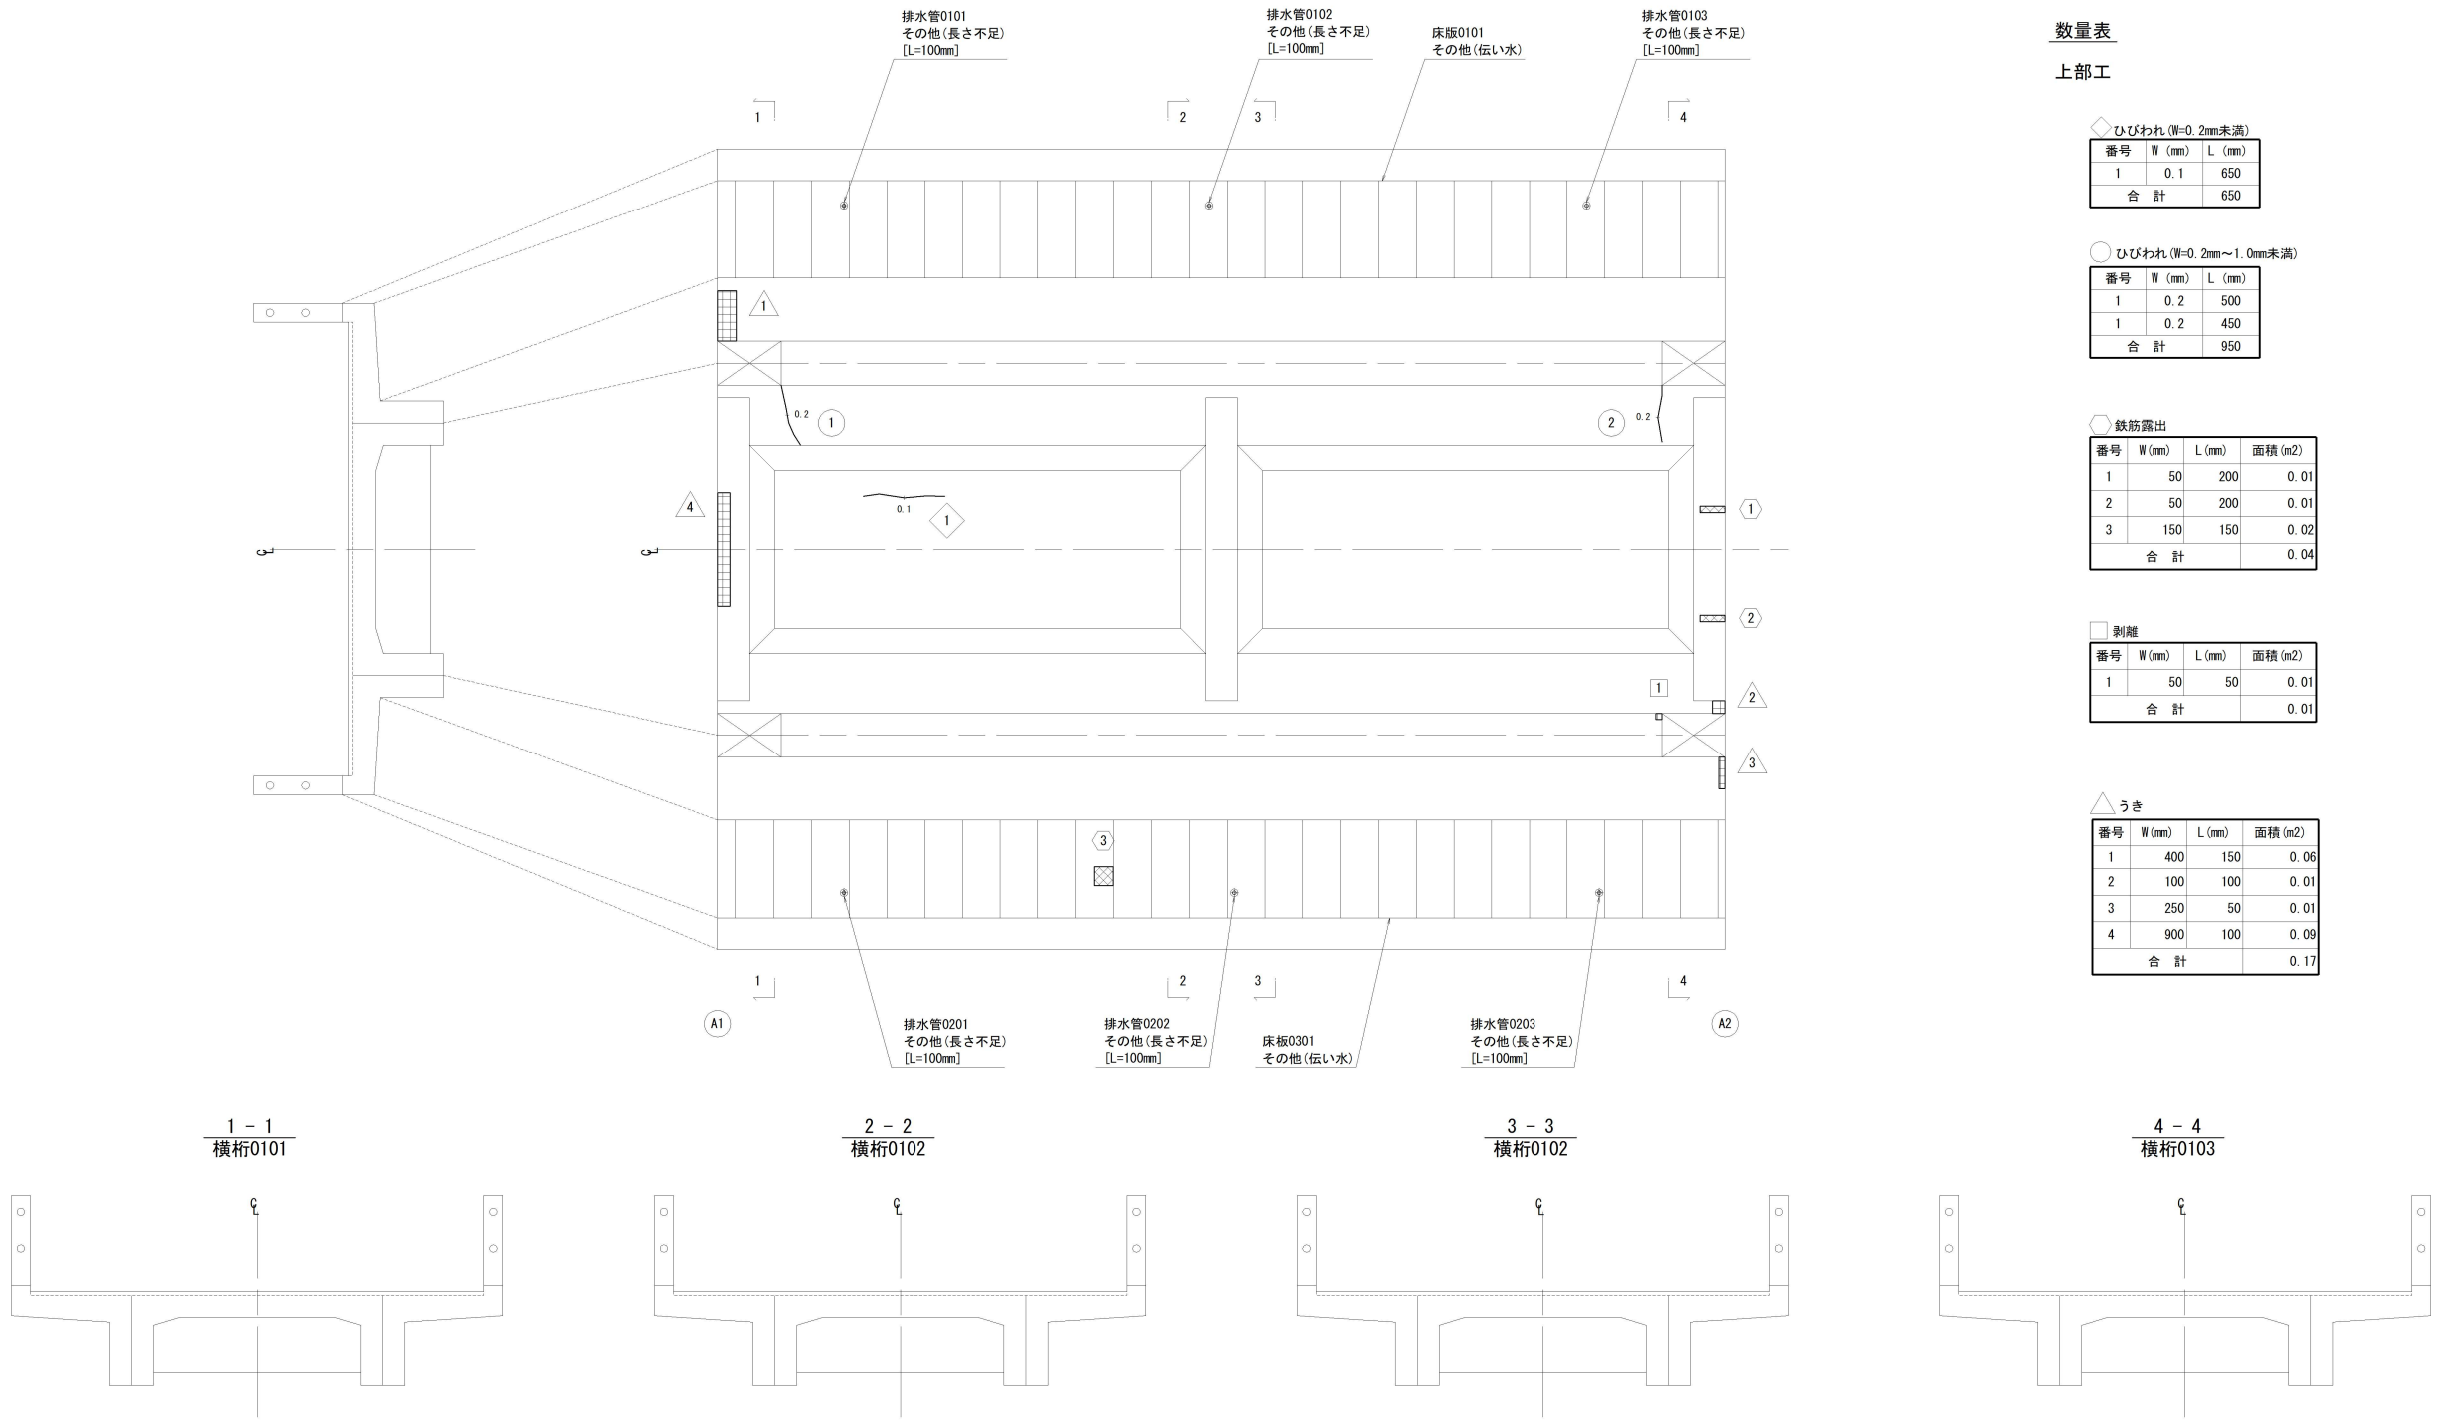
桁 下 面

ひびわれ (W=0.2mm未満)			
番号	W (mm)	L (mm)	
1	0.1	650	
合 計		650

ひびわれ (W=0.2mm～1.0mm未満)			
番号	W (mm)	L (mm)	
1	0.2	500	
1	0.2	450	
合 計		950

鉄筋露出			
番号	W (mm)	L (mm)	面積 (m2)
1	50	200	0.01
2	50	200	0.01
3	150	150	0.02
合 計			0.04

剥離			
番号	W (mm)	L (mm)	面積 (m2)
1	50	50	0.01
合 計			0.01

うき			
番号	W (mm)	L (mm)	面積 (m2)
1	400	150	0.06
2	100	100	0.01
3	250	50	0.01
4	900	100	0.09
合 計			0.17
